通学路対策箇所図(1 吉田小学校)

通学路対策箇所図(10 吉野小学校)

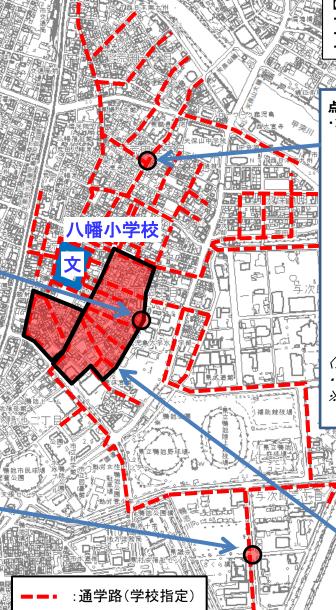
点検箇所 (7)

・歩行者用路側帯等が消えかかっている。

・横断歩道が消えかかっている。

・左折時に外側線の外側(歩行者側)に進入する 車がいる。

・歩行者用路側帯等の復旧(警察)

〈対策メニュー〉 ・横断歩道の復旧(警察)

- ・停止線の復旧(警察)
- ※ラバーポールを設置済(写真は点検時) 道路反射鏡を清掃済

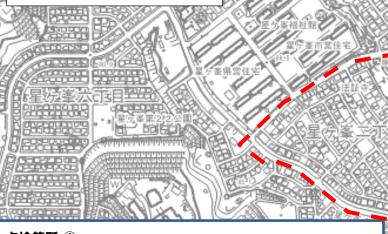
点検箇所 ①

・ 自転車歩行者道をスピードを出して通る自転車が多い。

- ・自転車歩行者道の区画線の復旧(警察)
- ※道路標識の補修は対策済(写真は点検時)
