吉野東小学校

文
中郡小学校

文
中山小学校

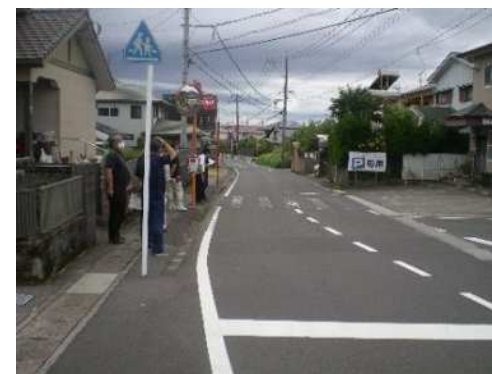
点検箇所②

・歩道が狭かったり、歩道自体が無い箇所があるため、通学路として危険である。

・歩道の整備 (道路管理者:市)

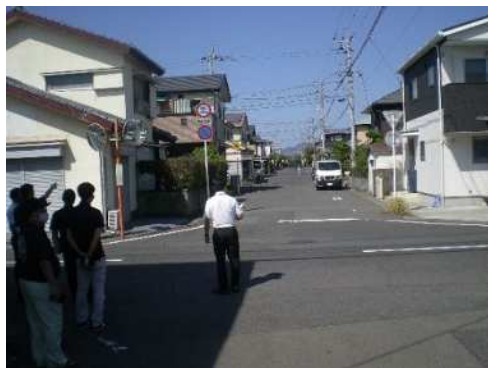
点検箇所①

・交通量が多いうえ、横断箇所に横断歩道がないため、危険である。

- ・歩行者用路側帯の復旧(警察)
- ※総度規制標識を追加設置済(写真は点検時)

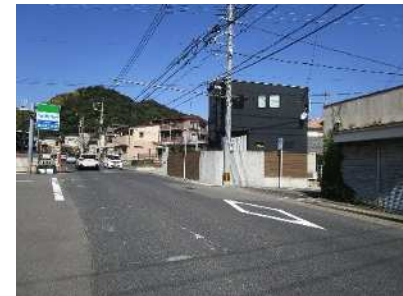
点検箇所①

・交通量が多いにも関わらず、歩道がないため危険である。

- ・道路拡幅及び歩道整備(道路管理者:市)
- ※外側線、中央線の復旧は実施済(写真は点検時)

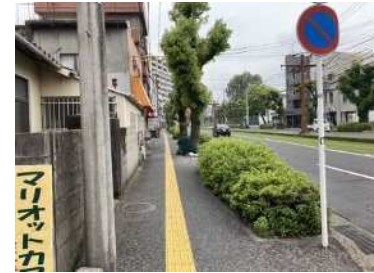
点検箇所 ②

・歩道に電柱が建ち並び安全な通行の妨げになっている。

・無電柱化の実施(道路管理者:市)

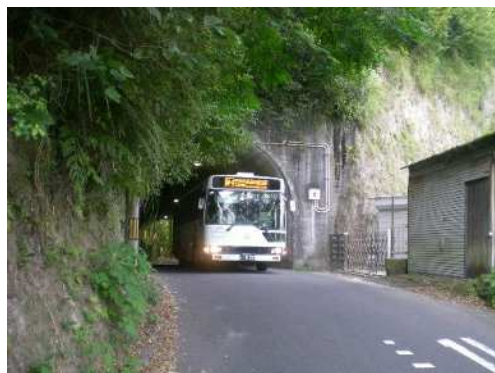
点検箇所①

・トンネル及び前後の道路が狭く、歩道も無いため、危険である。

- ・道路の拡幅改良(歩道設置) (道路管理者:市)

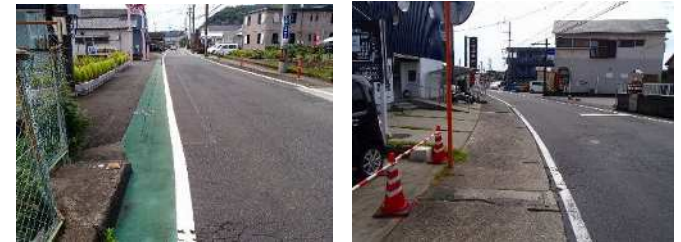
点検箇所④

- ・交通量が多く、歩道がない。

- ・歩道の整備(実施中)(道路管理者:県)
