医政安発 0627 第 1 号  
薬生安発 0627 第 1 号  
令和 4 年 6 月 27 日

#### 医療事故情報収集等事業第 69 回報告書の公表について

## 医療事故情報収集等事業 第69回報告書のご案内

# IV 再発・類似事例の分析

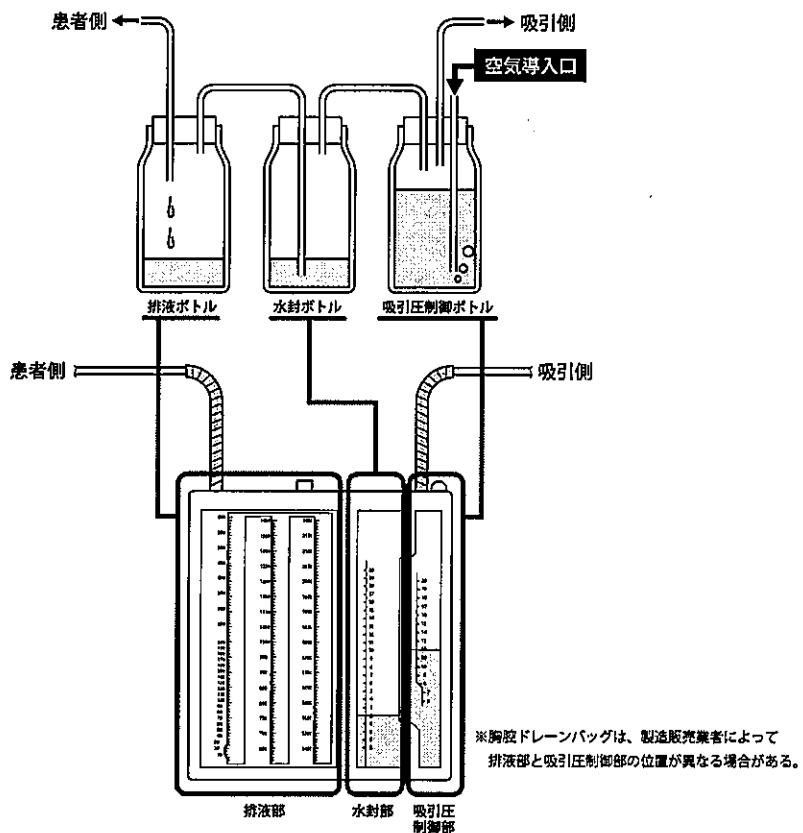
## 〈胸腔ドレーンバッグの仕組み〉

参考のため、第50回報告書の分析テーマに掲載した「胸腔ドレーンバッグの仕組み」のイラストと、医療安全情報No.133のイラストを再掲する。通常、胸腔は密閉状態にあり-5～8cmH<sub>2</sub>Oの陰圧である。胸腔の空気や体液を排出するためには、胸腔内の陰圧を保ちながらドレナージする必要があります、水封式持続吸引法が用いられる。そのため、ドレナージに用いる排液装置は、「排液ボトル」「水封ボトル」「吸引圧制御ボトル」の三連ボトルシステムとなっており、医療機器として製造販売されている胸腔ドレーンバッグはそのシステムを一体化したものである。

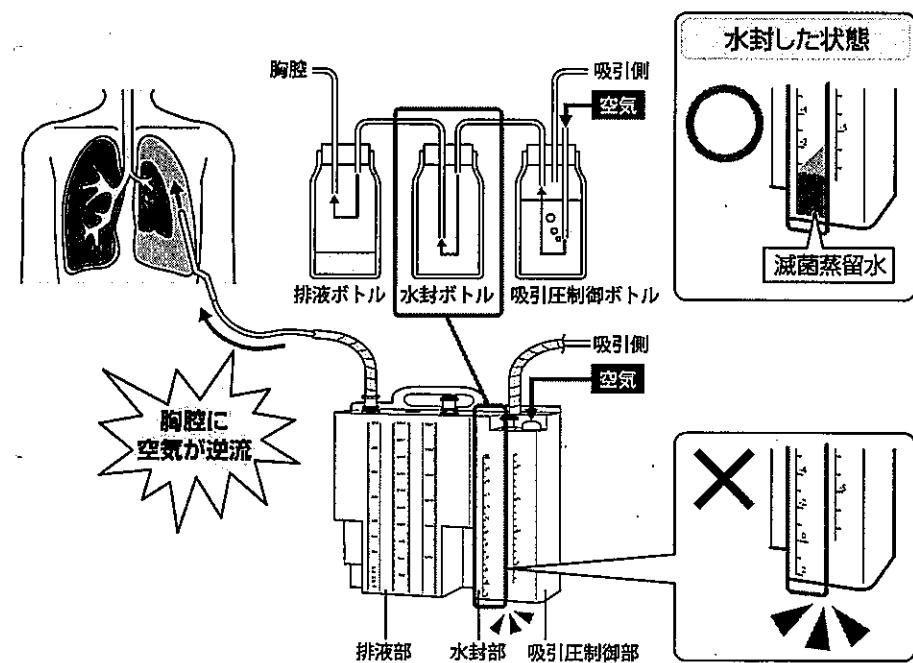
## 〈医療安全情報No.133「胸腔ドレーンの大気への開放」のイラスト〉

胸腔ドレーンバッグを使用する際、水封部へ滅菌蒸留水を入れなかたため胸腔が大気に開放された事例が4件報告されています。（集計期間：2013年1月1日～2017年10月31日）。この情報は、分析テーマ「胸腔ドレーンバッグの管理に関する事例」（第50回報告書）の内容をもとに作成しました。

胸腔ドレーンバッグの水封部に滅菌蒸留水を入れないまま接続すると、陰圧の胸腔に空気が逆流し漏氣が妨げられます。

水封しなかった要因には、胸腔ドレーンバッグの構造を理解していなかったこと、胸腔ドレーンバッグを取り扱うのが初めてであったことなどが挙げられていた。また、その他の背景には、不慣れな状況の中で、手順書や胸腔ドレーンバッグの添付文書などを確認していなかったなどの報告があった。本事業の第50回報告書の分析テーマ「胸腔ドレーンバッグの管理に関連した事例」<sup>2)</sup>でも取り上げたように、胸腔ドレーンバッグは、胸腔内圧と同じ圧になるように水封部に滅菌蒸留水を入れることで、胸腔と大気を遮断する仕組みになっている。胸腔ドレーンバッグを水封しないまま使用すると、胸腔が大気に開放され、空気が胸腔内に流入して気胸を発症する危険性がある。安全に胸腔ドレナージを行うためには、胸腔の解剖生理や、胸腔ドレーンバッグの仕組みを理解することが重要である。そのうえで、胸腔ドレーンの挿入や胸腔ドレーンバッグの交換の際は、胸腔ドレーンバッグを正しく準備する必要がある。医療機関によっては、胸腔ドレーンバッグを病棟に払い出す際は、滅菌蒸留水と一緒にセットにして水封忘れを防止するような工夫を実施している施設もある。本報告書で取り上げた事例を院内で共有し、水封忘れを防止する対策を決めておくことが重要である。また、要因に看護師が初めて胸腔ドレーンバッグを取り扱ったと記載された事例が報告されていることから、周囲に初めて扱うことを伝えることや、リーダー看護師は初めてではないかを確認するなど、看護師の業務の経験状況を把握し、必要に応じてフォローする体制が求められる。さらに、胸腔ドレーンバッグを製造販売しているメーカーにおいては、水封部に滅菌蒸留水を入れる必要があることをバッグ自体に注意喚起するなどの工夫がされることが望まれる。

- ・胸腔ドレーンバッグを準備する際は、医師・看護師の2名以上で行う。
- ・胸腔ドレーンの挿入時や胸腔ドレーンバッグの交換時は、医師・看護師でバッグの圧調整部と水封部に注水したことを確認する。
- ・処置の前後に医師と看護師でタイムアウトを行い、胸腔ドレーンバッグの吸引圧条件や設定状況、水封部に滅菌蒸留水が入っていることを確認する。
