電気配線による火災について

火災の内容

火災の原因（推定）

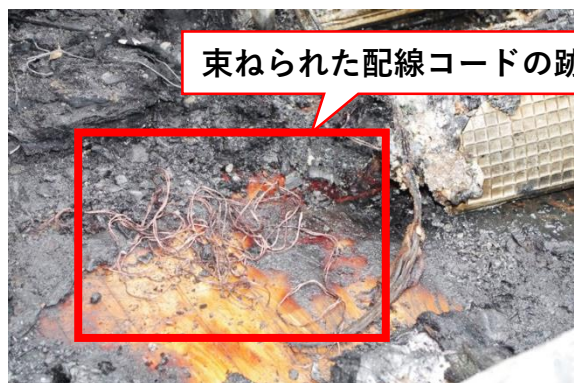
調査の結果、原因を、「**束ねられた配線コード**」の結束部分が許容電流を超え過負荷となり発熱、やがて「**短絡（ショート）**」を起こし出火したものと判定しました。

【火災現場のコードの様子】

- ・コードが、家具などの下敷きなどにならないよう注意する！
- ・コードを、束ねたり、ねじれたままの状態で使用しない！
- ・コンセントやコードには、使用できる電気量に限界があるので、表示されている電気量を確認して使用する！
- ・コードに不具合が生じた時は、自分で修理せず、専門の業者に依頼する！

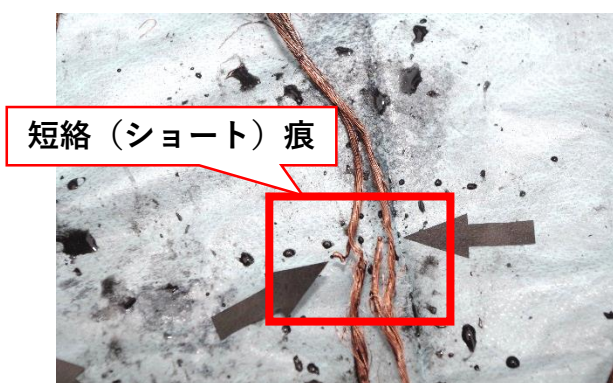
【短絡（ショート）したコードの拡大図】
