HIFU に関する監視指導の徹底について

消費者安全法第23条第1項の規定に基づく
事故等原因調査報告書

エステサロン等でのHIFU（ハイフ）による事故

消費者安全調査委員会

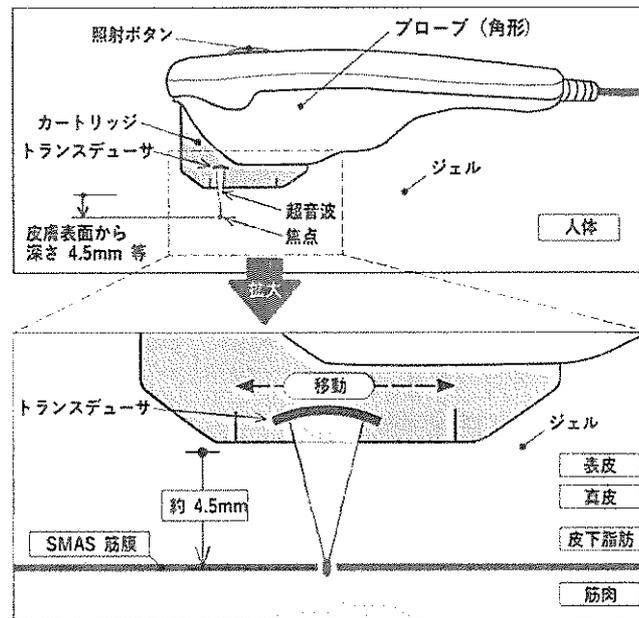
図1 HIFUの照射イメージ⁹

集束超音波とは、カートリッジ内のトランスデューサ⁷から発振する超音波を、レンズで焦点を合わせるように一定の深さで集束させるものである。

その結果、ある決まった焦点部のみに熱を発生させて高温にする（図1）。つまり、表皮部分に熱傷を起こさずに、任意の皮下組織に熱を与えることができるため、美容で主にたるみや痩身の治療に用いられている。なお、痩身目的には脂肪、たるみ改善のためには、真皮、脂肪又は SMAS 筋膜⁸といった組織が施術の対象となる。

⁹ 筋膜をターゲットとした焦点深さ4.5mmのトランスデューサを例として記載した。

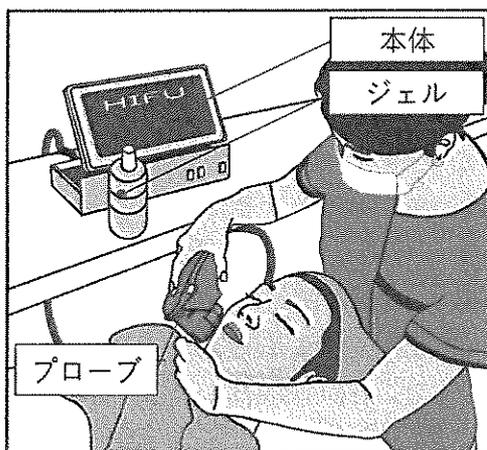
図 2 一般的なHIFUの施術イメージ

HIFU 機器を用いた施術は、先端にトランスデューサが組み込まれたカートリッジの先端部を皮膚に当てた状態にしてプローブを手を持って動かして行う (図 2)。

HIFU 機器の超音波は、電圧を加えることで振動するトランスデューサを利用して発生させるもので、プローブの照射ボタンを押すと照射される。

また、カートリッジの先端部と皮膚との間に空間があると適切に照射ができないため、ジェルを皮膚に塗布してカートリッジ先端部と皮膚を密着させることが必要である。

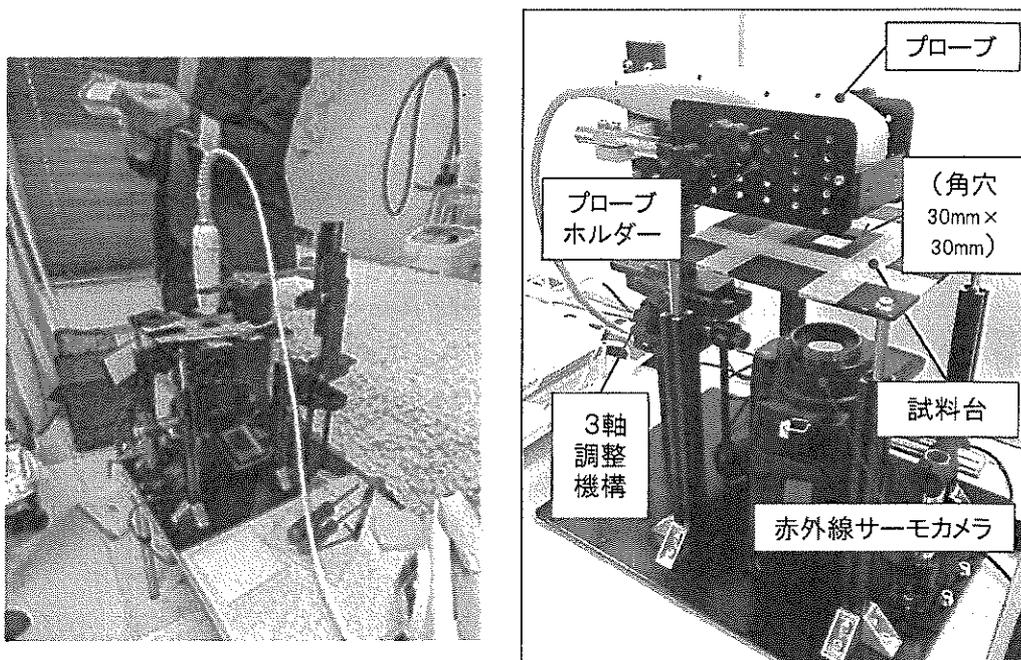
図 23 実態調査の様子及び計測装置

調査は、エステサロン11か所、セルフエステ2か所及び美容クリニック3か所で行い、プローブの当て方を各機器で同様にできる計測装置（図23）を用いて行った。

なお、調査に使用したトランスデューサは、顔に照射する仕様のもので、焦点深さが4.5mm³⁰のものを使用した。

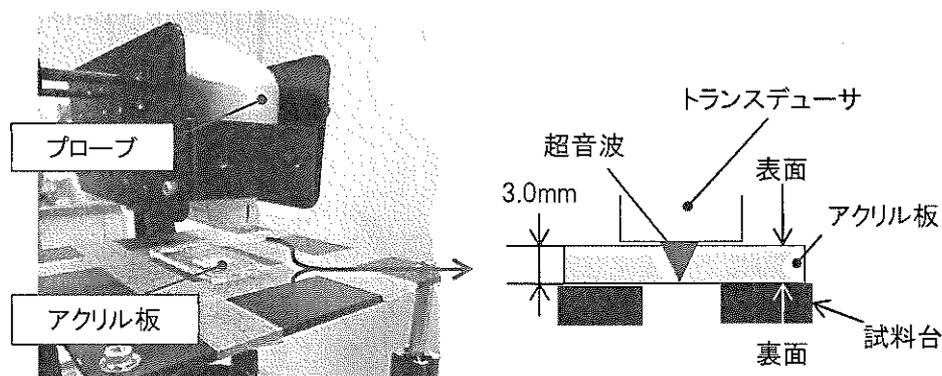
図24 アクリル板への照射

HIFU機器でアクリル板に超音波を照射すると、焦点近傍が熱によって白化する。その白化状況を目視で観察し、機器の照射が図3に示したいずれのパターン (線状、面状、点状) であるかを確認した (図24)。

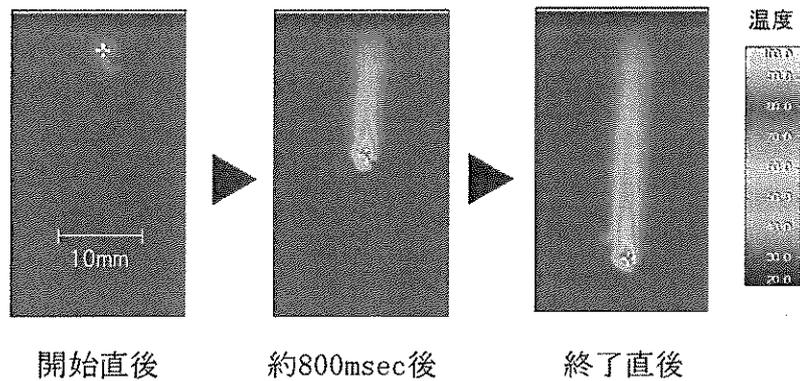
図 26 赤外線サーモカメラの熱画像

赤外線サーモカメラで取得した熱画像を図26に示す。熱画像は、試料台にあけた角穴を通してファントム a の裏面を撮影した。照射が開始してから終了するまでの画像を抜粋し、図中に示した。

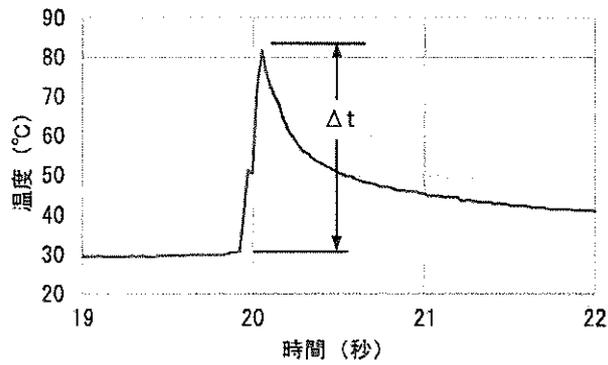
図 27 評価指標 Δt

超音波が照射されて最高温度となったポイント³³を抽出し、当該ポイントの温度プロファイル³⁴から、図27のように立ち上がり前後の温度差 Δt を読み取り、照射能力の指標とした。

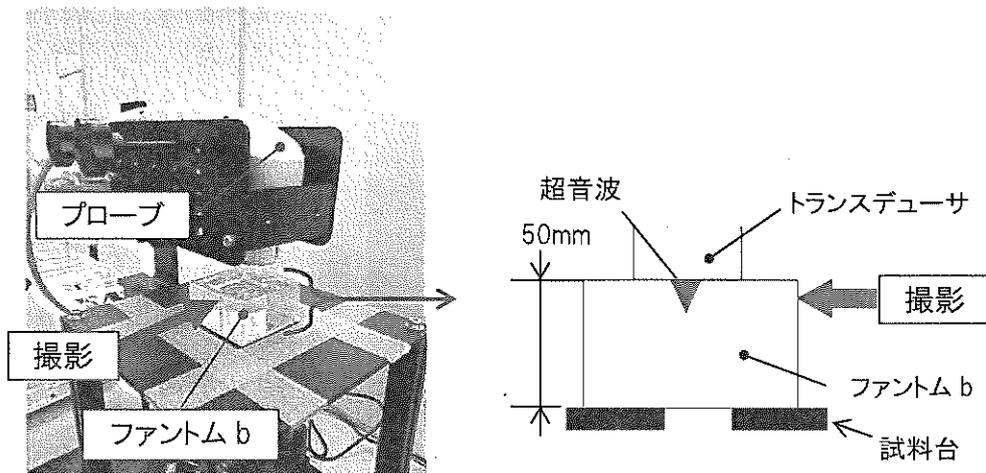
図28 ファントム b への照射

70°Cに加熱されると白濁するファントム³⁵ (以下「ファントム b」という。)に超音波を照射し、その白濁状況を観察した³⁶ (図28)。

各々のHIFU機器の最大出力で照射し、白濁状況を目視で評価した。

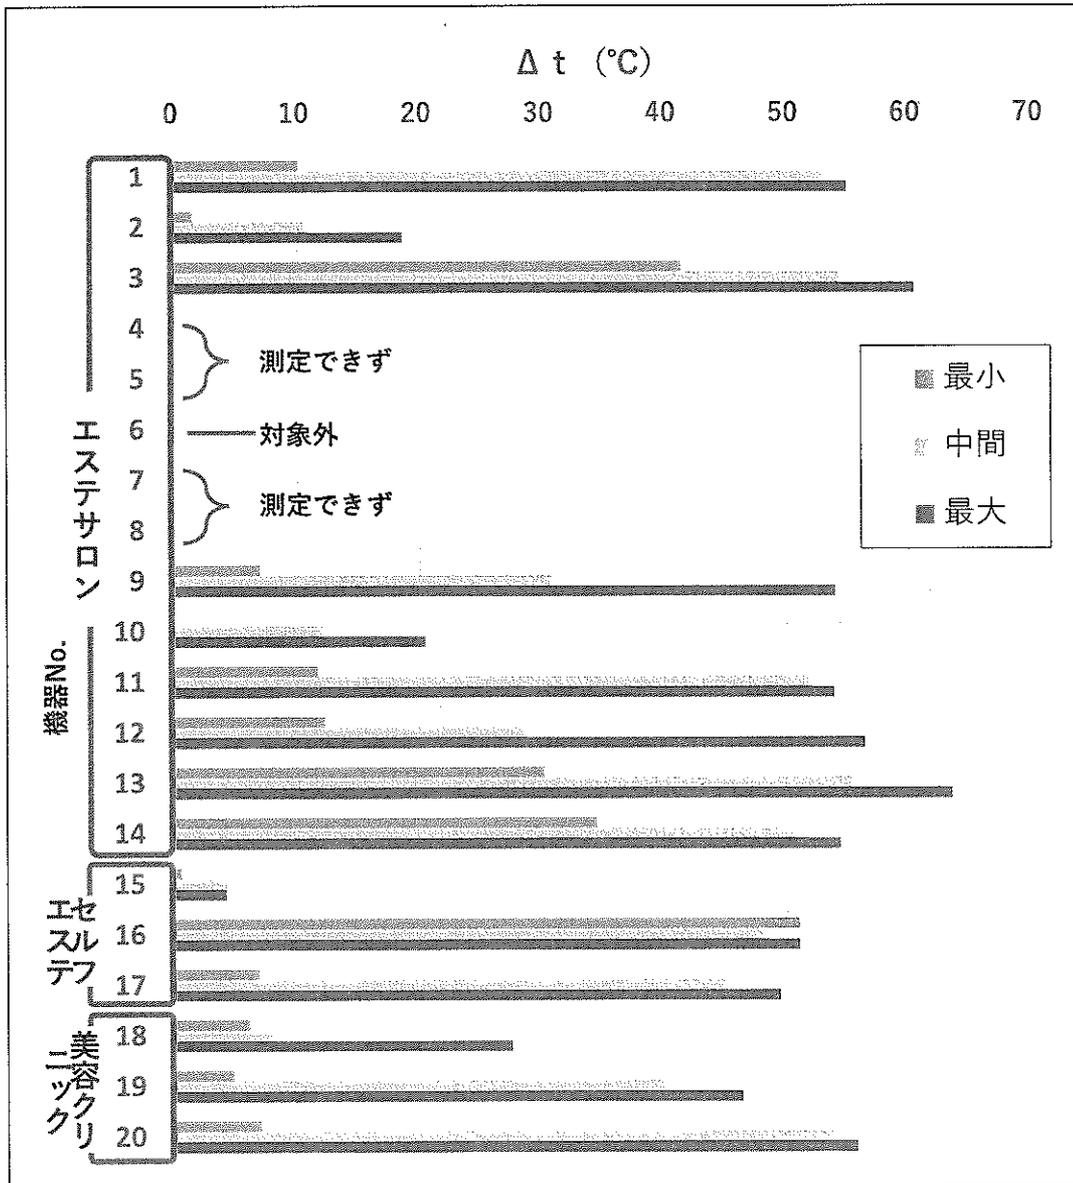
図29 各機器の照射能力 Δt の比較 (実験B)

機器 No.	業態	プローブ 形状	出力設定 範囲 (J)	実験A 照射 パターン	実験B			実験C 白濁状況
					照射能力 Δt (°C)			
					機器の出力設定			
最小	中間	最大						
1	エステ サロン	角形	0.1~2.0	線状	10.1	53.2	54.9	×
2		筒形	1.0~100	点状	1.5	10.9	18.6	+
3		角形	0.2~2.0	線状	41.4	54.3	60.4	++
4		筒形	10~50	点状	故障で測定できず			
5		筒形	0.5~5.0	未確認	故障で測定できず			
6		筒形	0.5~5.0	未確認	ボディー用のため対象外			
7		角形	0.3~2.0	未確認	故障で測定できず			
8		角形	0.5~5.0	未確認	照射弱く測定できず			
9		角形	0.1~2.0	面状	6.9	30.8	53.9	++
10		筒形	0.1~2.0	点状	0.0	12.1	20.4	++
11		角形	0.3~1.2	線状	11.6	52.0	53.8	+
12		筒形	0.1~2.0	点状	12.2	28.8	56.3	+++
13		角形	0.3~1.2	線状	30.1	55.3	63.4	-
14		角型	0.3~1.2	線状	34.4	51.6	54.3	×
15	セルフ エステ	角形	0.3~1.2	線状	0.5	4.7	4.1	×
16		角形	0.3~1.2	線状	50.9	48.4	50.9	+++
17		角形	0.1~2.0	面状	6.8	45.0	49.3	+++
18	美容ク リニッ ク	角型	0.75~1.2	線状	6.0	8.2	27.4	×
19		角形	0.1~2.0	面状	4.7	39.8	46.2	+++
20		角形	0.1~3.0	線状	6.9	53.6	55.6	+

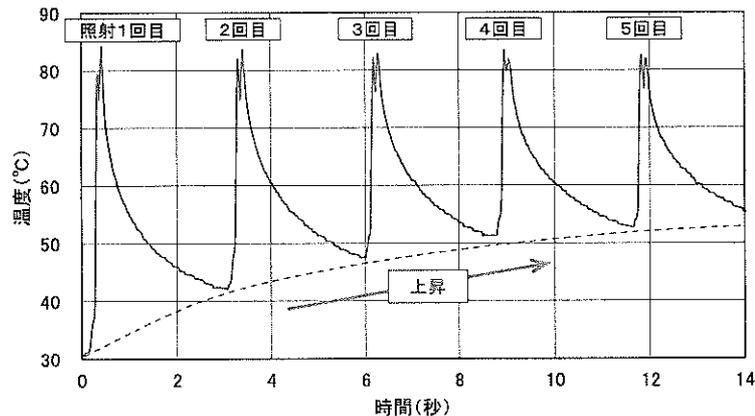
図31 照射の繰り返しによる温度上昇例

実験Bで同じ個所に5回照射を繰り返した場合の温度変化の例を図31に示す。同じ個所に照射を繰り返すことによって照射部の温度が上昇していることが分かる³⁷（緑色矢線）。

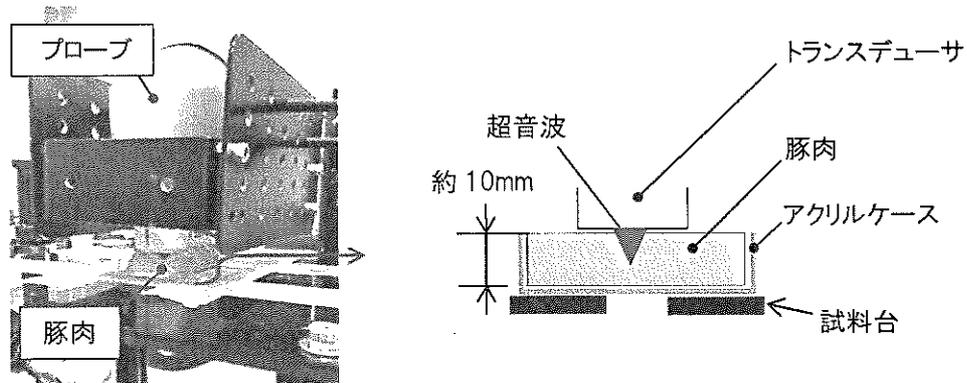
図 32 豚肉への照射状況

人の筋肉に超音波を照射する状態をできるだけ模擬するため、新鮮で脂身の少ない豚のモモ肉³⁸に、超音波を照射した。また、照射前に人の体温に近い約40℃に保温した肉片に線状に照射した。図32に豚肉への照射状況を示す。

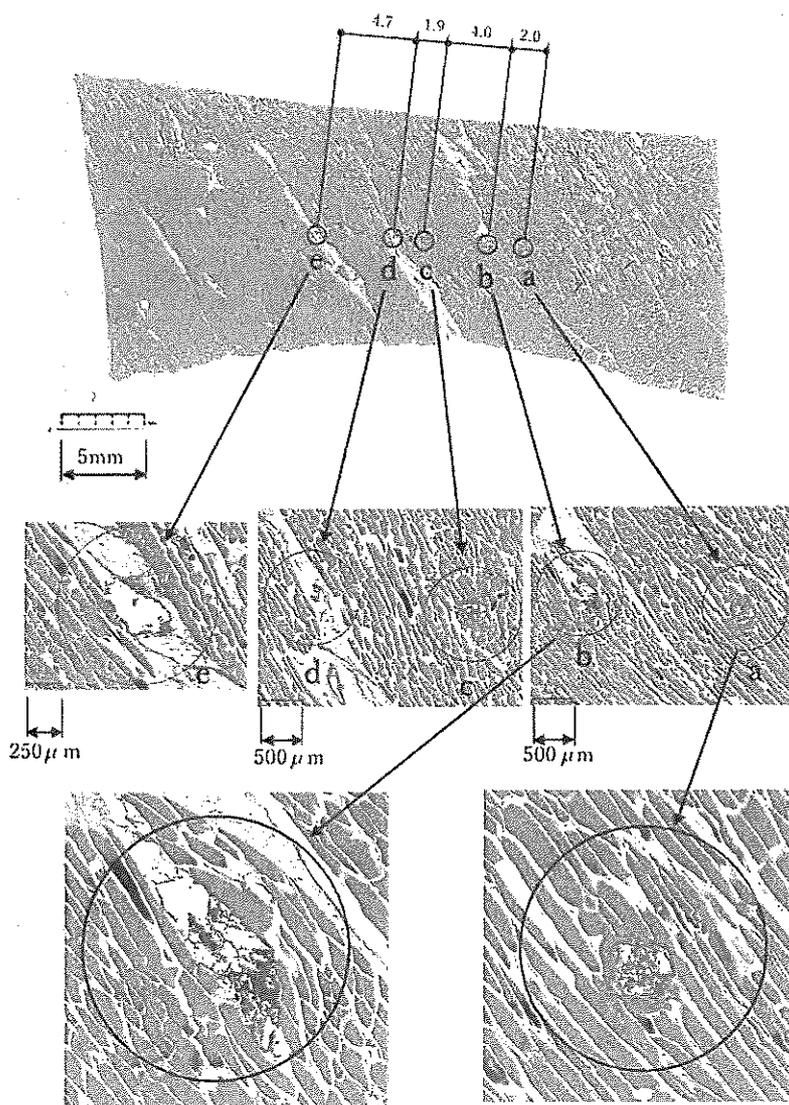
写真2 病理組織標本

照射による変化が最も分かりやすかったサンプルの、病理組織標本の全体及び熱変性部分の詳細を写真2に示す。肉片の中央部の線状に照射した位置に熱変性部分がみられた。

熱変性部分が一直線上に並び、その間隔が照射ピッチ1mmのほぼ倍数になっていることと、さらに病理学的にはこれらは肉の組織の変性であると思われることから、超音波の照射により侵襲の要因となる熱変性が生じたと推定される（設定出力3.0J、照射回数1回）。

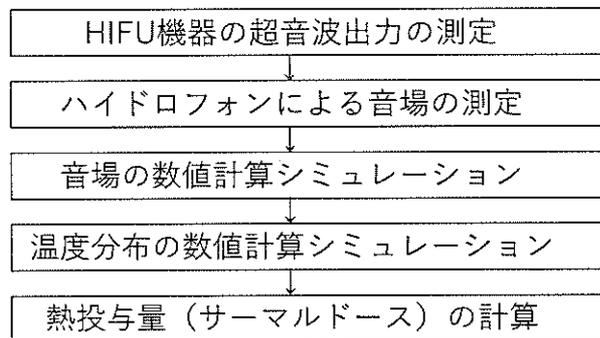
図33 シミュレーションを活用した解析方法⁴¹

エステサロン等で使われているHIFU機器⁴⁰を1台準備し、図33のフローで測定及びシミュレーションを実施した。なお、実施は東北大学大学院医工学研究科の協力を得て行った。

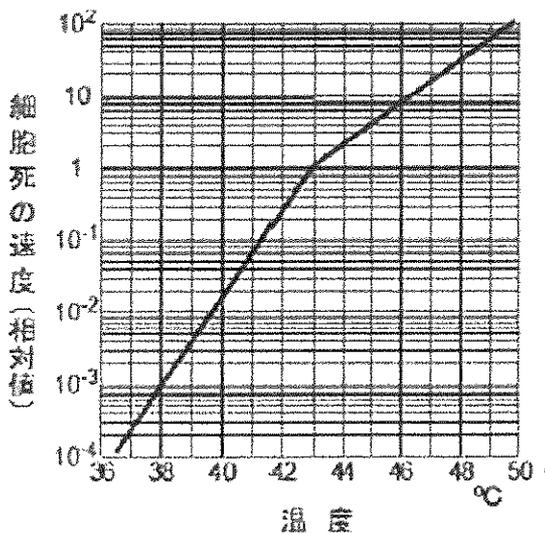
図34 細胞死の温度依存性⁴³

なお、サーマルドースは、図34のグラフの縦軸が対数であることから、温度が上昇するにつれて、細胞死の速度やそれに伴う細胞死の体積は、指数関数的に増加していくことが分かる。

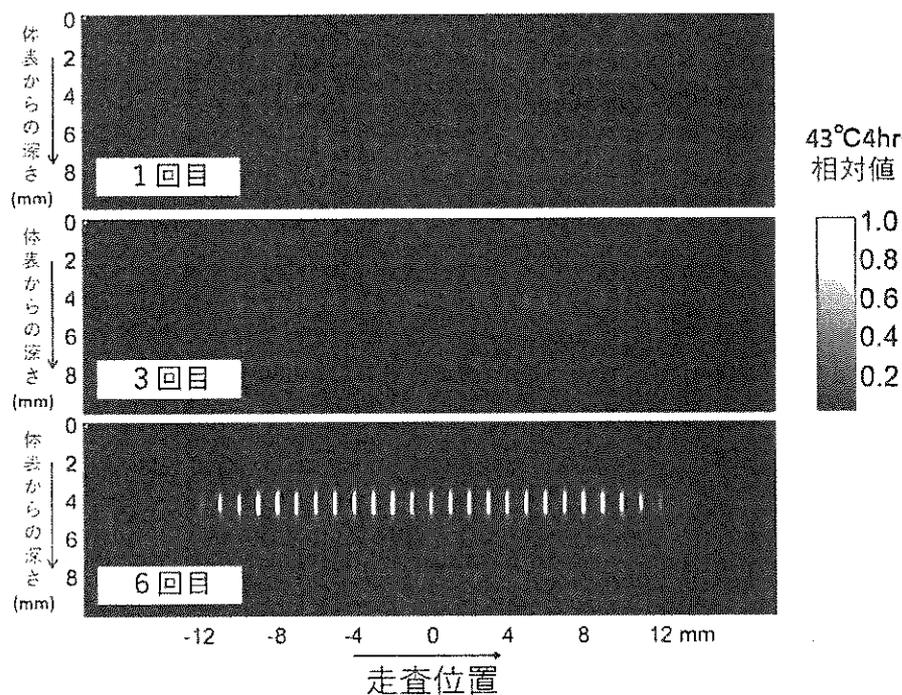
図36 生体内のサーマルドース（線状照射6回繰り返し）

1、3、6回目の照射の繰り返しによるサーマルドースの分布を図36に示す（設定出力1J）。図の色は、細胞死が起きるとされるサーマルドース $t_{43} = 4 \text{ hr}$ との相対値（熱治療において細胞死に十分であるとされる 43°C 4時間に相当するサーマルドースを1とした。）を示し、白色は細胞死が生じている可能性のある領域を表している。

図から、6回目の照射では細胞死が生じる可能性のあることが分かる。

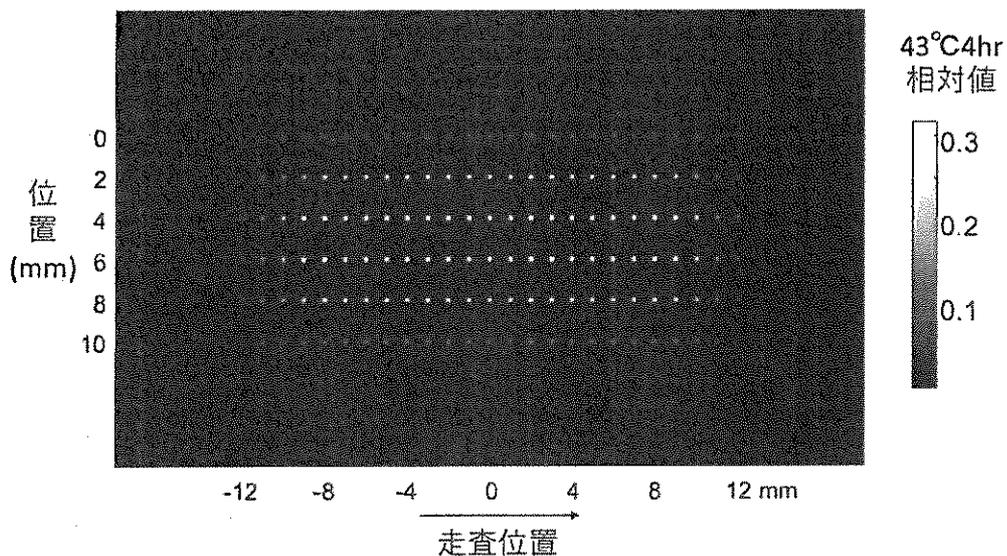
図37 生体内のサーマルドース（面状照射3回繰り返し）

面状照射の3回繰り返しによるサーマルドース（相対値）の分布を図37に示す（設定出力1 J）。照射される面の中央部付近でサーマルドースは大きくなっている。ただし、 $t_{43} = 4$ hrとの相対値は1以下であり、この場合細胞死までには至っていない。

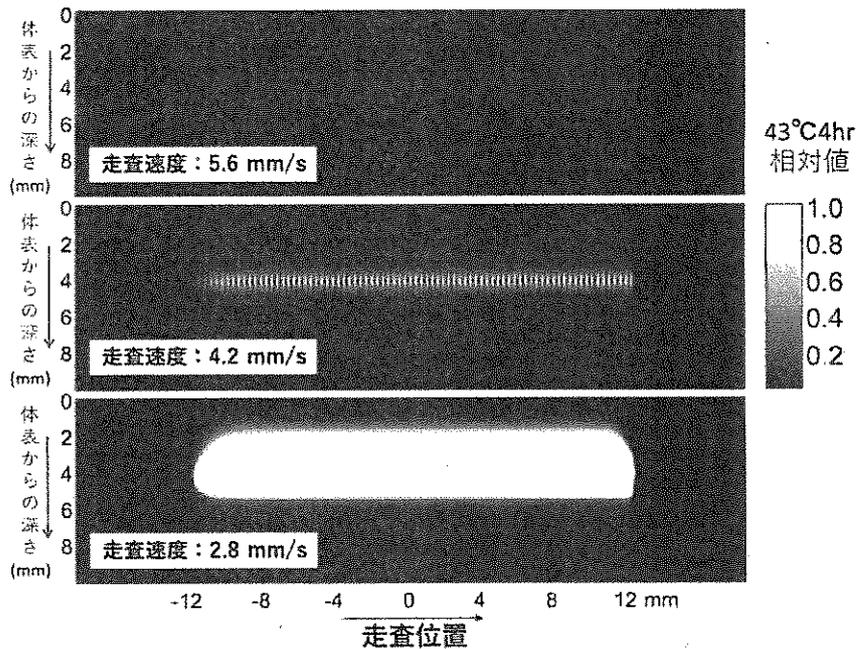
図38 生体内のサーマルドース（点状照射 走査速度3パターン）

サーマルドースはプローブを手動走査する速度の違いで差がみられ、速度が遅いと生体への影響が大きくなるのが分かる（設定出力1 J）。

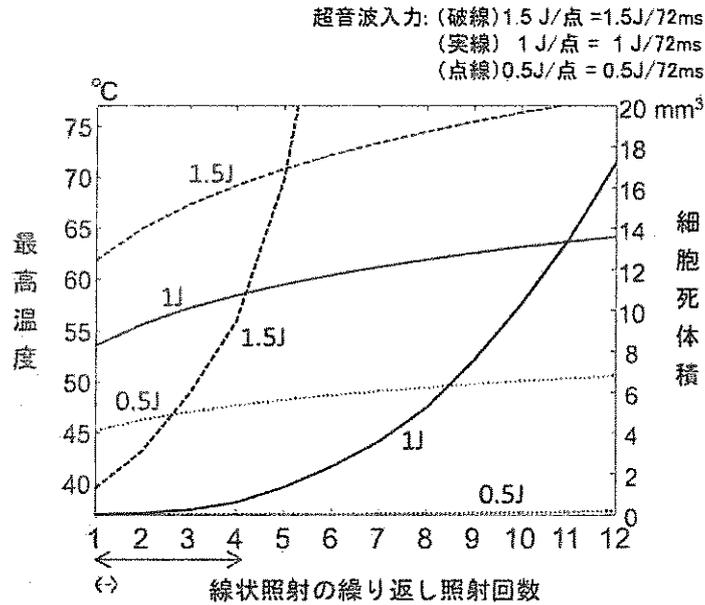
図39 線状照射の設定出力と繰り返し照射回数による生体への影響

影響はほとんどないが、細胞死が引き起こされないことから、HIFU施術による効果の有効性は期待できない。

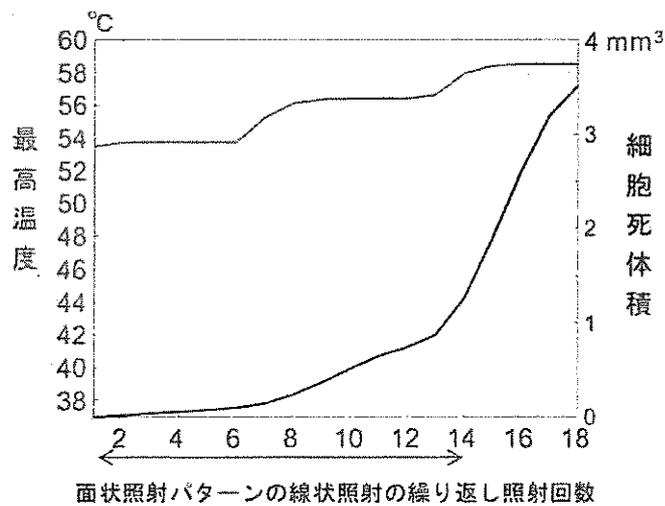
図40 面状照射の温度上昇と生体への影響（細胞死体積）

設定出力 1J の面状照射において、照射繰り返し回数に伴う細胞死体積の増加は、線状照射に比べてはるかに遅いが、この機器では3回目（線状照射の13回目）以上では急速に細胞死体積が増えることが分かる。

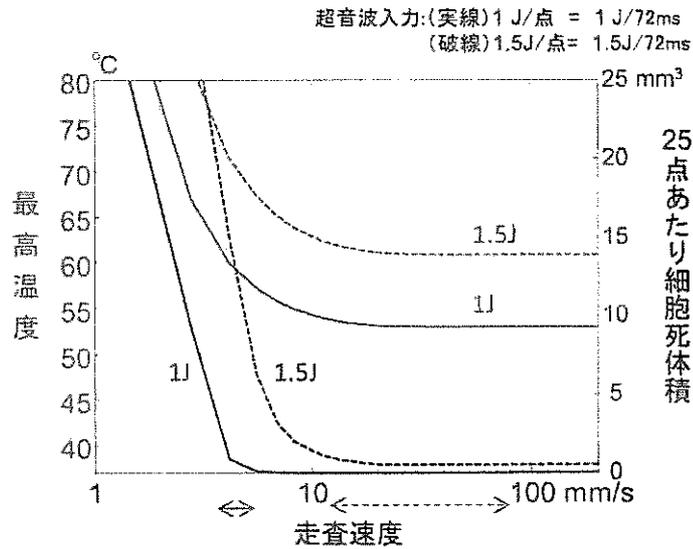
図41 点状照射の設定出力と手動走査速度による生体への影響

この機器の場合、1Jでは、生体への熱影響を抑えながら、かつ効果の有効性が期待できる手動走査の速度は、図に示した青色の両矢印の範囲であり、その場合の走査速度の最大値と最小値の比は2倍以下の範囲と狭い。

また、1.5Jでは範囲は改善され、生体への熱影響が大きくなる条件は、走査速度10mm/s程度以上が必要となる。

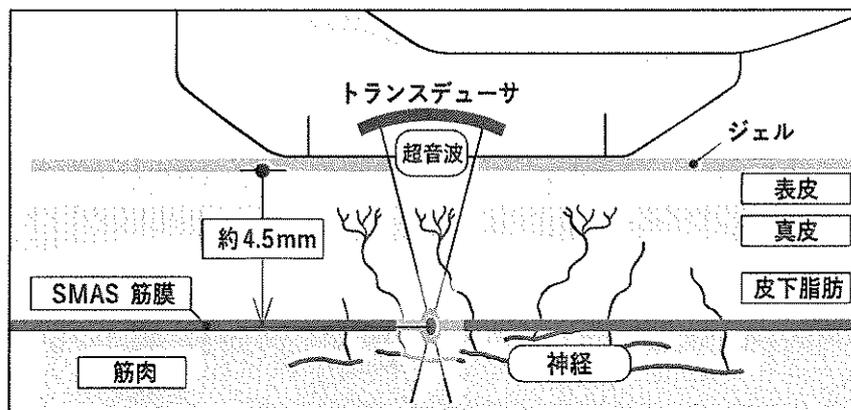
図 43 HIFU の照射と皮膚の構造（イメージ）

美容に用いられるHIFU施術は、主にSMAS筋膜への照射をターゲットとしている。顔には図42のように神経が張り巡らされており、SMAS筋膜の下には図43で示すように多くの神経がある。

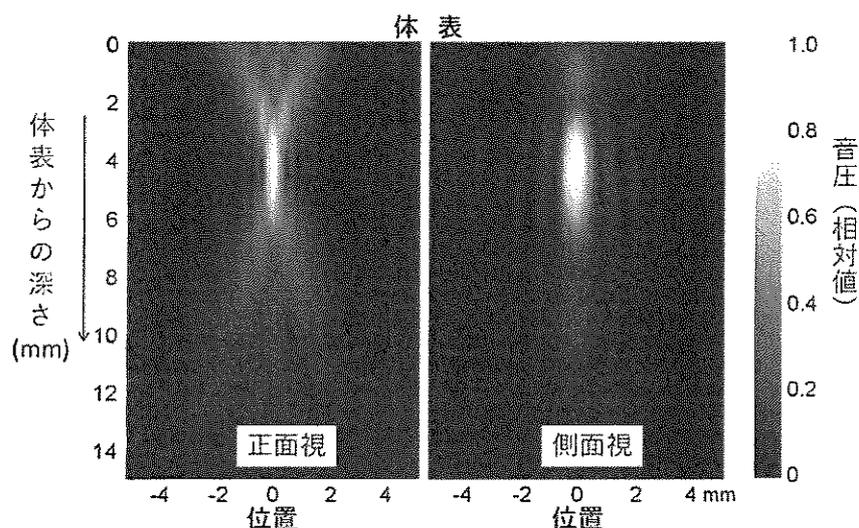
図A 1 集束超音波音場の数値計算結果

トランスデューサの開口寸法と焦点距離に基づき数値計算した4 MHzの3次元集束超音波音場の代表的な2断面を図A 1に示す。

なお、生体の超音波減衰を0.09 Neper/cm/MHzとした。

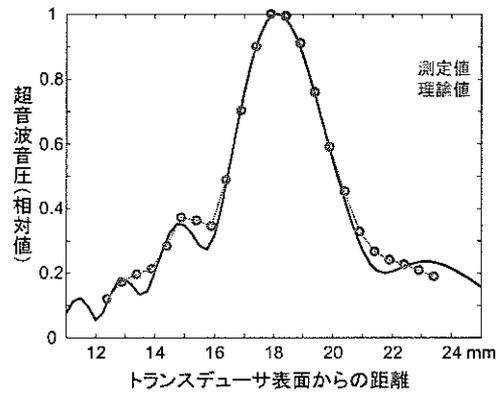
図A 2 伝搬方向の集束音場

トランスデューサから照射された集束超音波音場を実測した。超音波伝搬方向の測定結果を図A 2に、それに直交する方位方向の測定結果を図A 3に、(1)で数値計算した理論曲線と重ねて示す。

測定結果と理論曲線が、特に主ローブについてよく一致することから、数値計算により得られる3次元音場が現実の音場をよく近似できていると判断される。

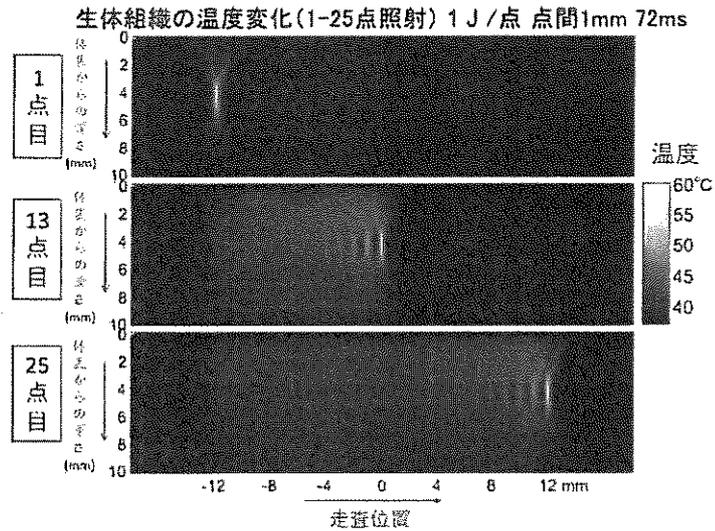
図A 4 生体内の温度変化 (線状照射)

出力 1J で線状に 1 回照射 (25 点照射される。) した場合の生体内の温度変化を図 A 4 に示す。

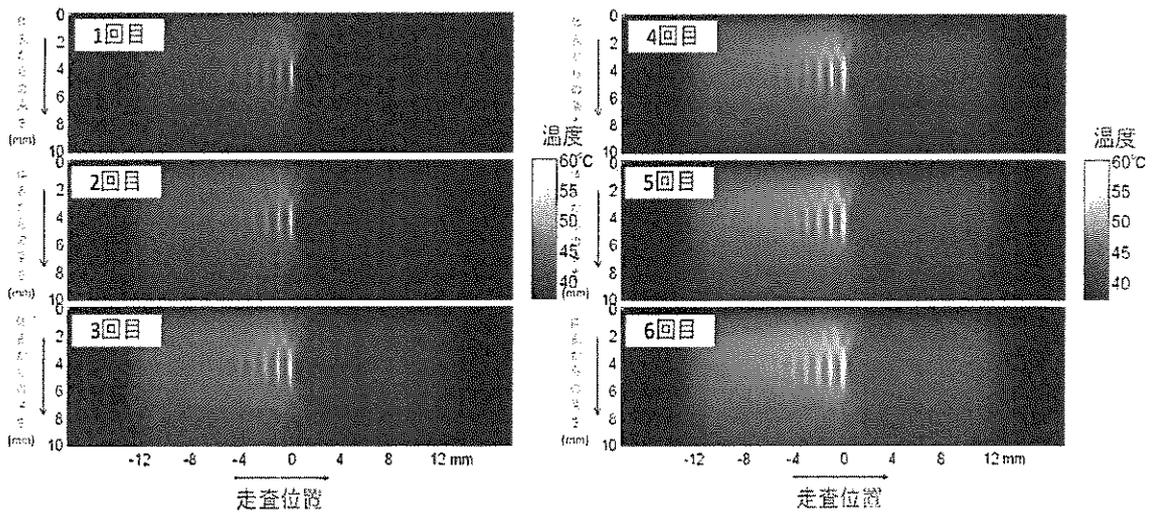
図A 5 生体内の温度変化 (線状照射、6回繰り返し)

また、プローブを固定した状態で照射を6回繰り返し、各回においてトランスデューサの走査が中央部に来た時点の温度分布を図A 5に示す。
繰り返しの照射により照射領域全体の温度が上昇していることが分かる。

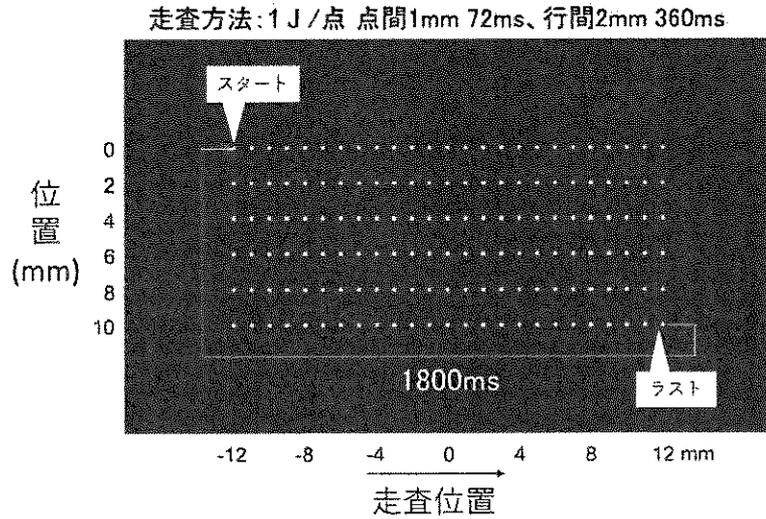
図A 6 面状照射パターン (行間 2mm、戻り 1800ms)

①の線状照射と同じ照射を横方向に6行照射することで面状照射とし、それを3回繰り返して照射する (図A 6)。

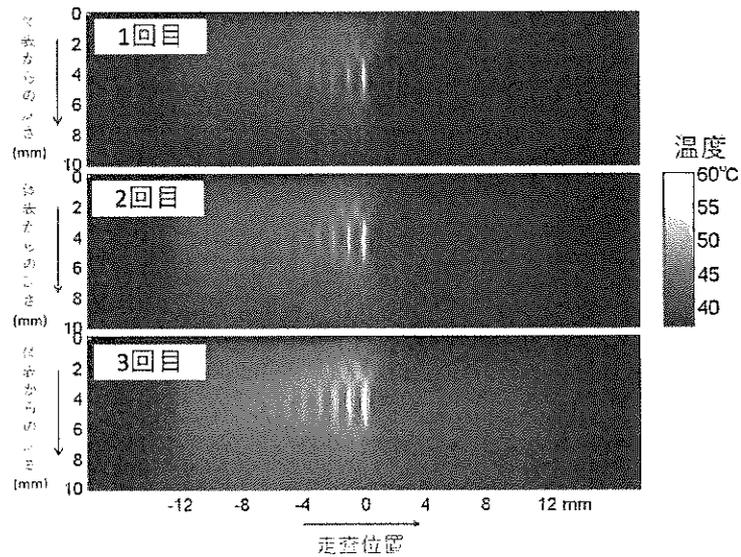
図A 7 温度変化 (面状照射、3 回繰り返し)

出力 1 J で面状照射を 3 回繰り返した場合の、各回の照射でトランスデューサの走査が面のほぼ中央 (3 行目の 13 点目) に来た時点での生体内の温度分布を図 A 7 に示す。照射部全体が少しずつ温度上昇しているのが分かる。

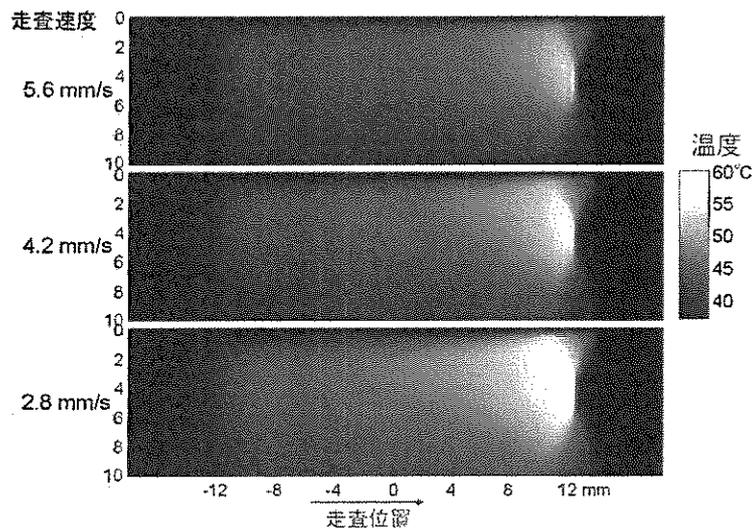
図 A 8 温度分布 (点状照射、手動走査速度 3 パターン)

点状照射において、出力 1J で手動走査の速度を 3 パターン変えて、直線状に 25mm 走査した場合の、走査終了時点での生体内の温度分布を図 A 8 に示す。

走査速度が遅くなるにつれて照射部全体の生体内の温度は高くなる傾向にある。

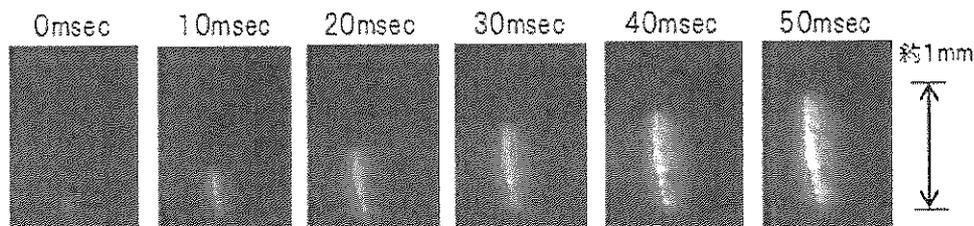
図 B 2 焦点形成の様子

また、写真 B 1 で黄色の点線で囲った焦点が形成されていく様子を、撮影画像から白く見え始めた時点を経過の基準 (0msec) として、10msec 間隔で抽出した画像を写真 B 2 に示す。

その結果、焦点は、約 1 mm の範囲で、深い側から縦形状に形成されていくことが分かった。

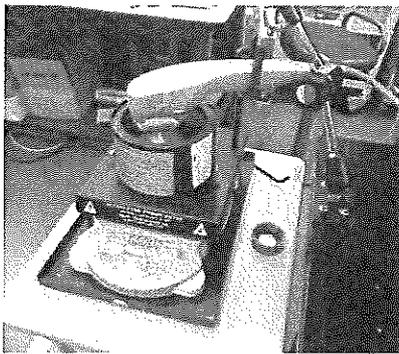
写真C 1 超音波パワーメータ

⁵¹ 超音波パワーメータ：OhmicInstruments社製[MODEL：UPM-DT-1 AV]

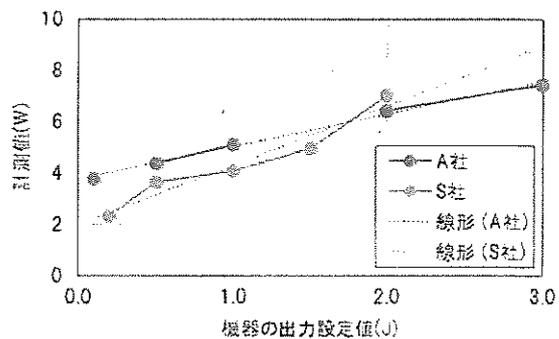
図C 1 超音波パワー測定結果⁵²

製品A、Sともに、照射パワーは、機器の出力設定値に対して、ほぼ比例して出力されていた。
