収れん火災について

No.1

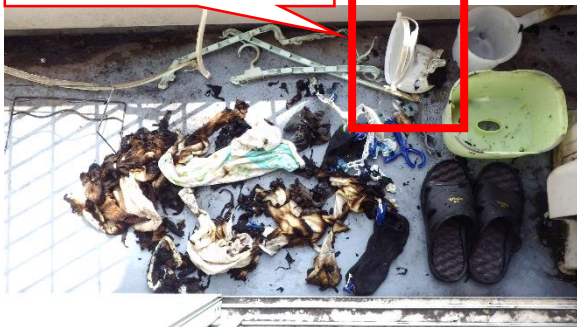
【焼けた洗濯物の様子】

共同住宅に住む女性が、ベランダから物音がしたためカーテンを開けると、洗濯物から炎が上がっており、風呂桶などで水をかけて消火したものです。

原因は、「**カラス除け**」のために室外機の上に置いていた凹面鏡の「**収れん現象**」により洗濯物に着火したものでした。

カラス除けの凹面鏡

収れん火災を防ぐために、**外出する際はカーテンを閉めたり、光が集まるようなものを窓際に置かないように**しましょう。

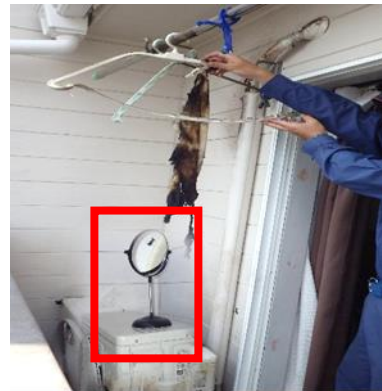
【カラス除け凹面鏡を再現した様子】

収れん火災とは、太陽光がレンズなどにより反射または屈折して一点に集まることで、その場所にあった燃えやすいものに火がつき発生する火災です。

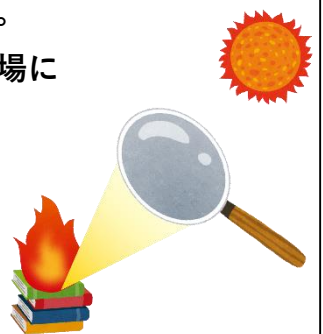
特に、太陽の位置が低くなり部屋の奥まで光が差し込むようになる冬場に発生しやすいと言われており、収れん火災の原因になるものには、凹面鏡や金魚鉢、水の入ったペットボトル、水晶玉などがあります。
